Акт осмотра а/м
№ 1759482685856
от 03.10.2025 12:11 МСК

Honda Accord

T766BM 17

2002

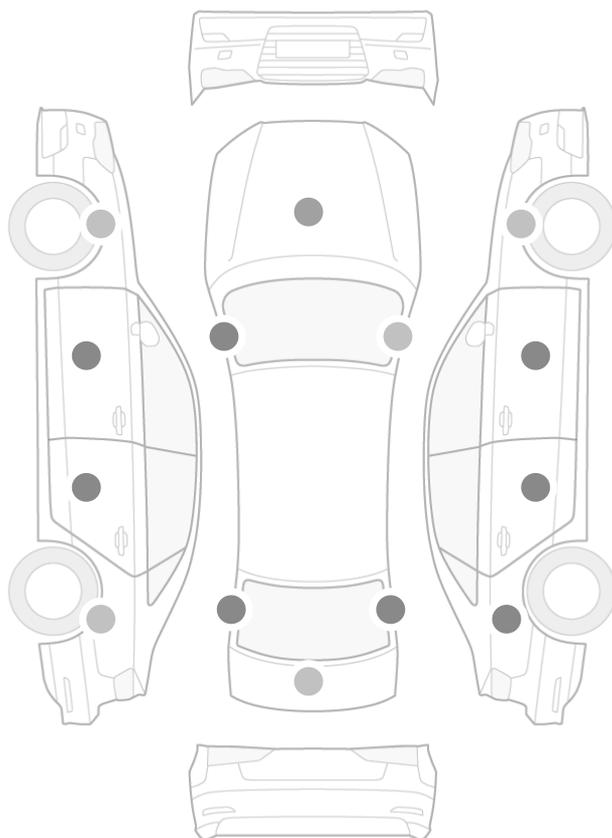
КАПОТ

446 мкм

ЛЕВОЕ ПЕРЕДНЕЕ КРЫЛО

208 мкм

ЛЕВАЯ ПЕРЕДНЯЯ СТОЙКА

174 мкм

ЛЕВАЯ ПЕРЕДНЯЯ ДВЕРЬ

189 мкм

ЗАДНЯЯ ЛЕВАЯ ДВЕРЬ

190 мкм

ЛЕВАЯ ЗАДНЯЯ СТОЙКА

192 мкм

ЗАДНЕЕ ЛЕВОЕ КРЫЛО

217 мкм

КРЫШКА ИЛИ ДВЕРЬ БАГАЖНИКА

263 мкм

ЗАДНЕЕ ПРАВОЕ КРЫЛО

199 мкм

ПРАВАЯ ЗАДНЯЯ СТОЙКА

177 мкм

ЗАДНЯЯ ПРАВАЯ ДВЕРЬ

188 мкм

ПРАВАЯ ПЕРЕДНЯЯ ДВЕРЬ

194 мкм

ПРАВАЯ ПЕРЕДНЯЯ СТОЙКА

311 мкм

ПРАВОЕ ПЕРЕДНЕЕ КРЫЛО

203 мкм

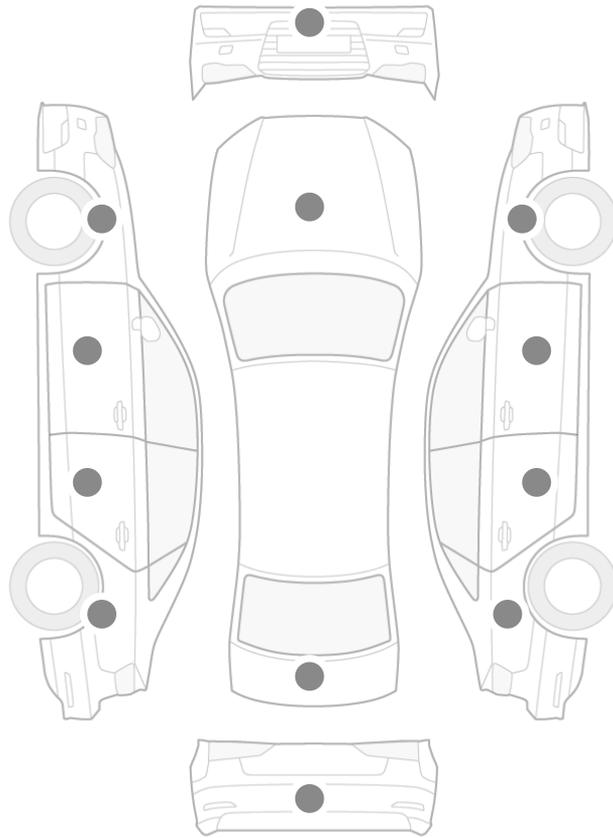
КРЫШКА ИЛИ ДВЕРЬ БАГАЖНИКА

Потертость

КАПОТ

Многочисленные сколы, Коррозия

ЗАДНЯЯ ЛЕВАЯ ДВЕРЬ

Многочисленные сколы

ЛЕВАЯ ПЕРЕДНЯЯ ДВЕРЬ

ЗАДНЯЯ ПРАВАЯ ДВЕРЬ

ПРАВАЯ ПЕРЕДНЯЯ ДВЕРЬ

ЗАДНИЙ БАМПЕР

ЗАДНЕЕ ЛЕВОЕ КРЫЛО

Многочисленные сколы, Потертость

ЛЕВОЕ ПЕРЕДНЕЕ КРЫЛО

ПЕРЕДНИЙ БАМПЕР

ЗАДНЕЕ ПРАВОЕ КРЫЛО

ПРАВОЕ ПЕРЕДНЕЕ КРЫЛО

Коррозия
